[Home](#) ▶ [工房 "KAYAK9"](#) ▶ [Wood Duck 12の製作](#) ▶ (13) フィルコート

(13) フィルコート

2011年 10月 16日(日曜日) 21:27 | Author: サセックス卿 | [📄](#) [📁](#) [✉](#)

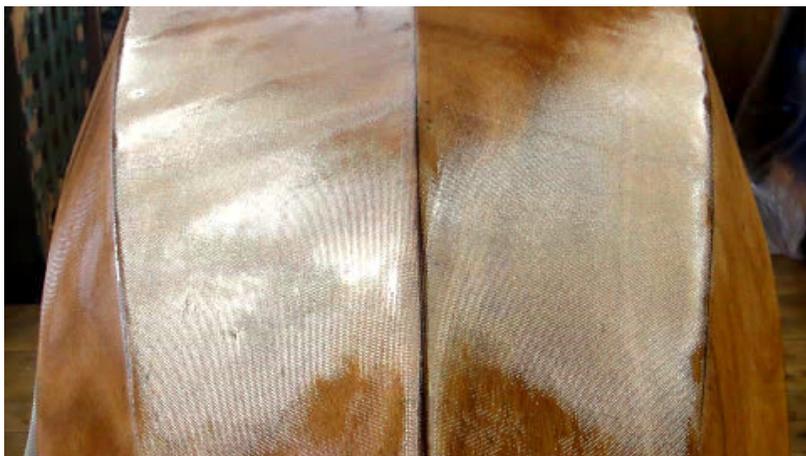
エポキシを浸透させた (wet-out) ファイバークラスですが、はっきり織り目が残っており、それをエポキシで埋め込んでいく作業が続きます。ファイバークラッシングでは余分なエポキシをスキージでしごき取りましたので、直後の様子はこんな感じです。

照明が真上にあるため写真では実際以上にクッキリ見えていますが、ファイバークラスの織り目が良く分かります。白く光っているのでwet-outしていないようですが、ちゃんとエポキシは浸透しています。これからエポキシを重ね塗りしこの織り目を消し、平滑な表面に仕上げていくフィルコート (fill coat) です。

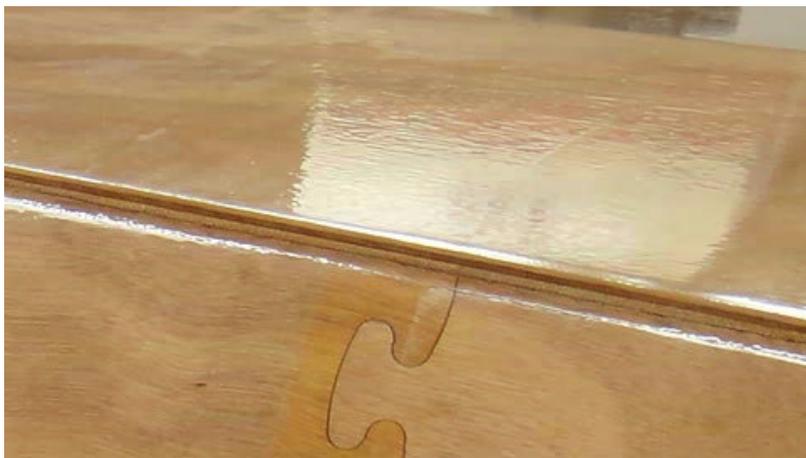
2回目のフィルコートが終わったハルは一見ツヤツヤ、テカテカですが、よく見ると（照明を当てると良く分かるんですね）ボタやタレはないものの表面が以外とデコボコです。

上の写真はボトムパネル、チェーン部そしてサイドパネルですが、ボトムパネルの照明が当たった部分にウネウネと模様が見えます。CLSの[Tipsページ](#)ではファイバーグラス後の興味深い現象が述べられており、それによると「フィルコートしてもファイバーグラスの織り目のままにエポキシが積層し、盛り上がった部分とへこんだ部分ができる」そうです。目を近づけてよく見てみると、確かにファイバーグラスは完全に透明になり、その上にエポキシ層ができているのに織り目通りのデコボコがあります。そこでサンダーをかけてみると・・・

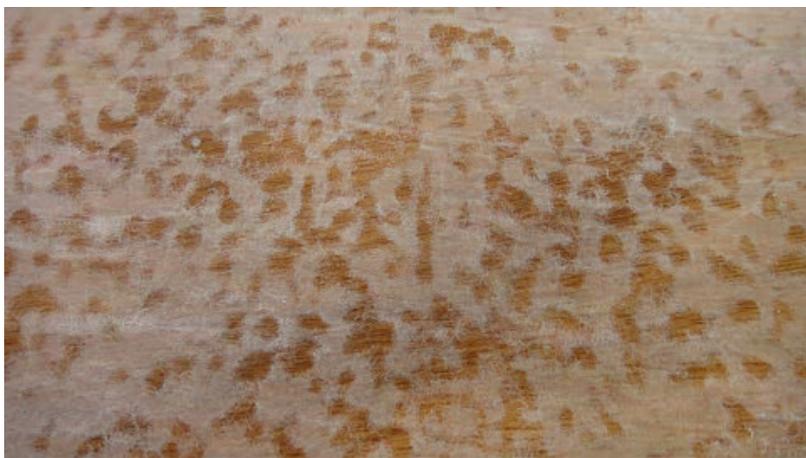
#80で軽く表面をサンディングしてみると（この程度ではファイバーグラスまで削ってしまうことはありません）、高いところが削れて白くなり低い部分はテカったまま残ります。その模様はウロコ雲のようで、ファイバーグラスの織り目そのままに見えます。このままフィルコートをしても平滑にするには沢山のエポキシを厚く塗らなければならないと思えたので、ここで全体が白くなるまで#120でサンディングしてみました。

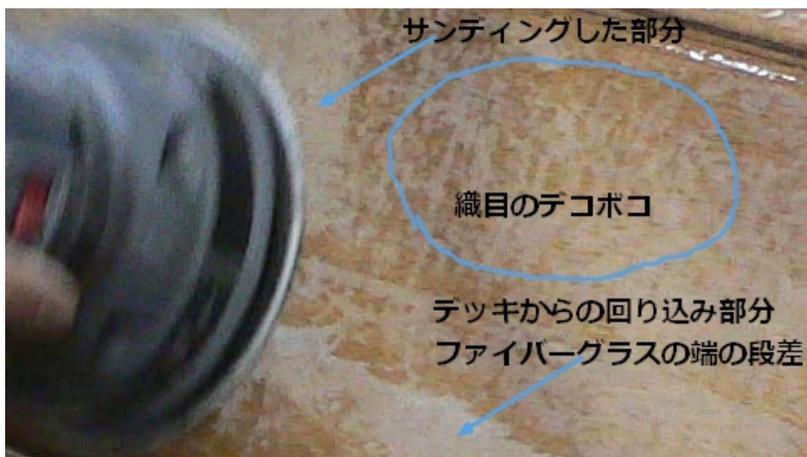
平滑な下地ができてから、3回目のフィルコートをしたら今度はツルツルになるかなと期待しましたが、そんなに甘くはない。エポキシをスキージで平らにし、スポンジフォームで撫でたけれど、やっぱり僅かなデコボコは残ります。これはエポキシの粘度ゆえに仕方がないのしょうねえ。もちろんこの後でサンダーかけてニス仕上げ塗装の下地をきちんと作りますから、まあこれで良しとしましょう。

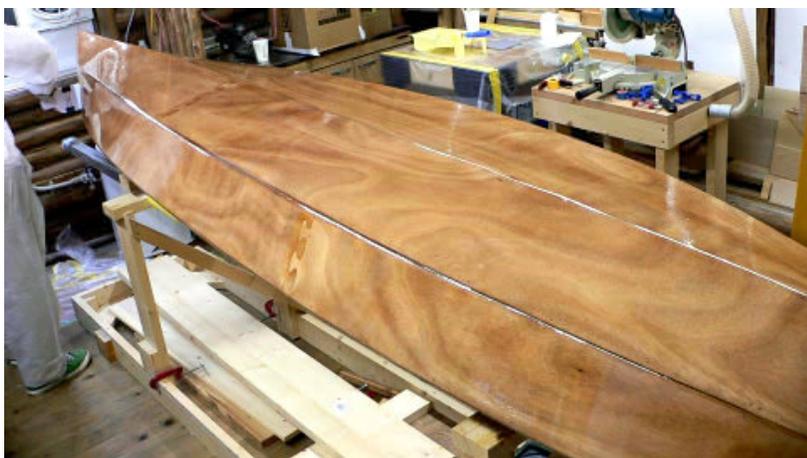
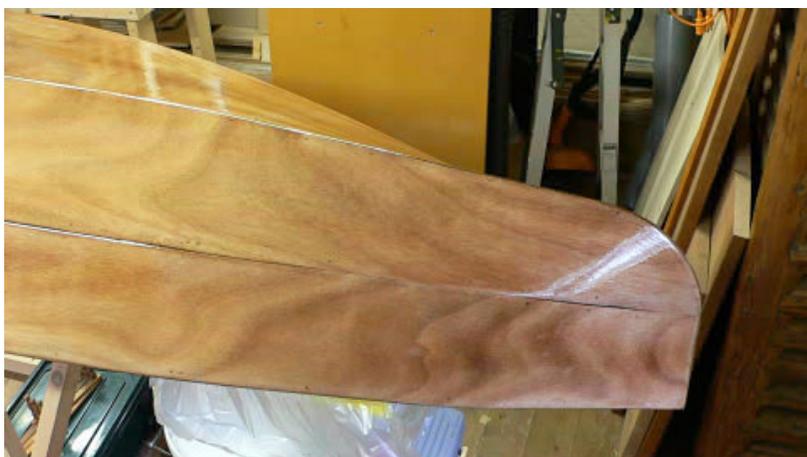
そして4回のフィルコートを終えた状態が次の写真です。チャインにもファイバーグラスのデコボコは手で感じ取れなくなりましたから、これで十分かなと思います。

ためだと思われませんが、これをこまめに取り除かないと不透明なエポキシがところどころに溜まってしまい、そのまま硬化するので後悔します。上の写真、スターンにこれが寄せられてそのまま硬化したので若干不透明な部分があります。下はローラーバットで硬化した透明なエポキシとスキージから拭いた不透明なエポキシです。

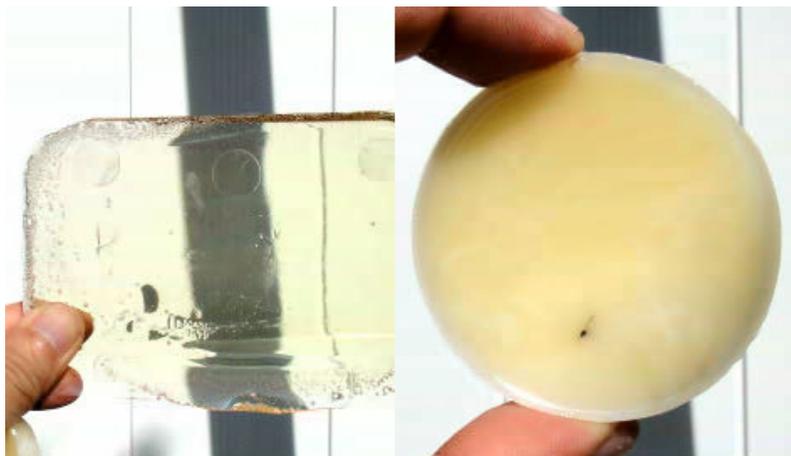
(1) スキージで表面をならしていくと、スキージ裏に白濁したエポキシが溜まります。細かな気泡が入る

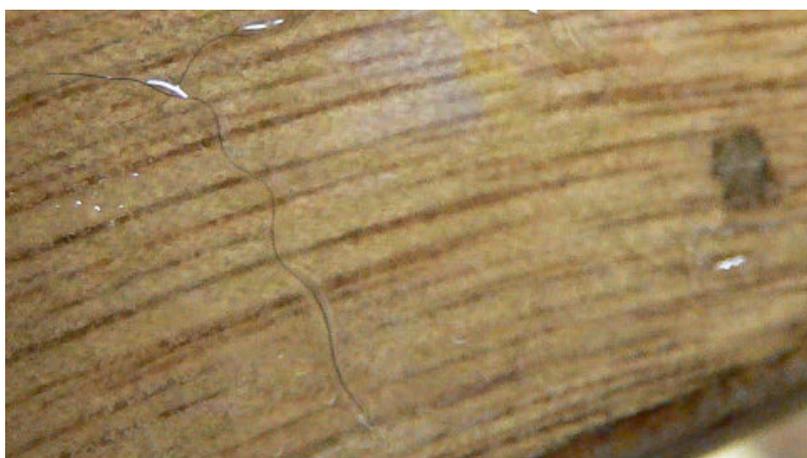
(3) 工場の掃除をし、カバーオールを着て作業したにもかかわらず**イヌ毛**が入っちゃいました、トホホ。これはアーサーのウェービーヘアですが、これ以外にもロジャの直毛剛毛も見つかりました。まあ、**KAYAK9**のトレードマークですかね。
